Restaurierungsbericht des Deutschen Museums, München

Dampflokomotiven-Modell aus dem Grundstein des Maximilianeums (mit Glasvitrine)

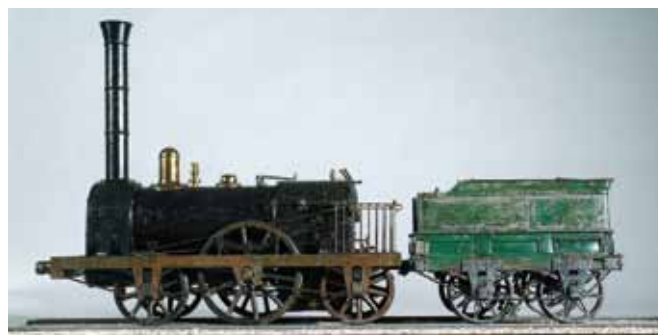
Ursprünglich funktionsfähiges Lokomotiven-Modell im Maßstab 1:10 mit Spiritusfeuerung (14 Dochte), entsprechend den 14 englischen 1A1 „Patentee“-Lokomotiven, die 1835 bis 1838 für die ersten deutschen Eisenbahnstrecken Nürnberg-Fürth, Leipzig-Dresden und München-Augsburg beschafft wurden: Adler, Pfeil, Renner, Sturm usw.

- Durch Staub und ausgetrockneten Firnis stark verschmutzt.
- Eisenteile erheblich verrostet (Wasserschaden).
- Bewegliche Teile und Schrauben festgerostet.
- Messing- und Kupferteile teilweise angelauten (Patina) oder mit Grünspan versetzt.
- Holzteile sehr brüchig und teilweise zerfallen.
- Holzverkleidung am Kessel nicht mehr vorhanden.
- Spurkranz im unteren Bereich bei sämtlichen Rädern ausgebrochen (standen ca. 6 cm im Wasser).
- Farbanstrich (Tender grün, Lokomotive schwarz) blättert ab und vermutlich durch Wärmeeinwirkung aufgeblüht, verkrustet.
- Linkes Steuerungsgestänge gebrochen.
- Bei der Rauchkammertüre ist das linke Scharnier gebrochen.
- Beim Tender ist der Holzrahmen brüchig und es fehlen einige Holzteile.
- Die Kupplung zwischen Lokomotive und Tender ist ausgebrochen (Holzteil fehlt).
- Rechter Bremsklotzhebel bei Tender gebrochen.

Lokomotiven-Modell fotografiert, restauriert und Metallteile mit Paraffinwachs mehrmals konserviert. Das Objekt konnte nicht wie üblich zerlegt werden wegen festgerosteter beweglicher Teile und Schrauben, die man ohne Beschädigung nicht lösen kann.

Die Reinigung und Entrostung erfolgte mit Skalpell und verschiedenen feinen Drahtbürsten (Drahtdurchmesser 0,1 mm), die in eine rotierende Maschine eingespannt wurden. Die Drahtbürsten-Aufnahme wurde durch eine selbstgebaute Vorrichtung (Verlängerung) verbessert, um an unzugängliche Stellen heranzukommen.
